algemeen bouwkundig rapport

Volgnummer : 1234 AB-12

Keuringsadres : Voorbeeldweg 12 te Voorbeeldorp

Doel van de keuring: verkrijgen inzicht in de bouwkundige staat in verband met aankoop van de woning.

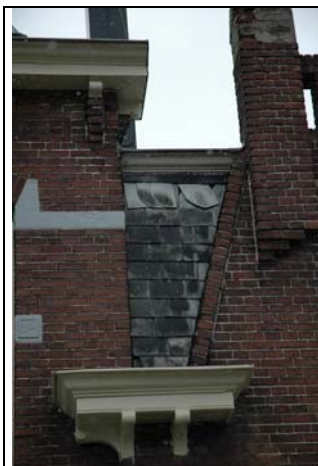
De leien van het voordak schild zijn uitgezakt en dienen vervangen te worden. De rollaag van de topgevel zit gedeeltelijk los.

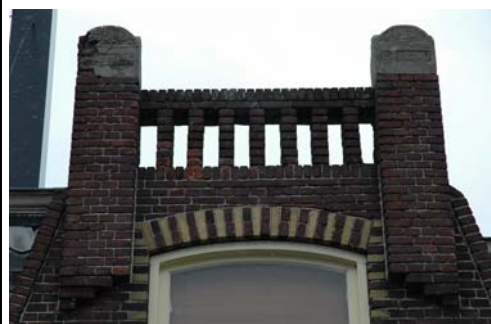
Het voegwerk van de voorgevel is uitgesleten en zal vervangen moeten worden.

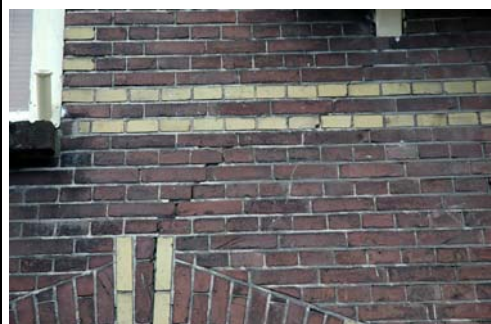
Het pand vertoont een lichte scheefstand aan de rechterzijde, de verzakking lijkt gestabiliseerd, door de zetting zijn er scheuren in de voorgevel ontstaan.

In de voorgevel is een zetscheur zichtbaar veroorzaakt door de zetting van het pand.

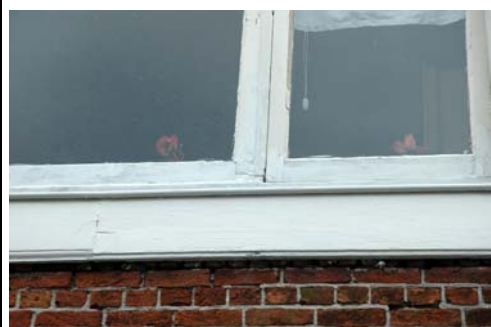
Het houtwerk van de dakkapel aan de achtergevel is plaatselijk gerepareerd vervanging op termijn noodzakelijk.

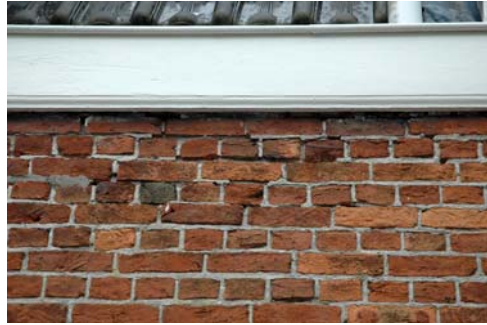
Plaatselijk ontbrekend voegwerk van de achtergevel.

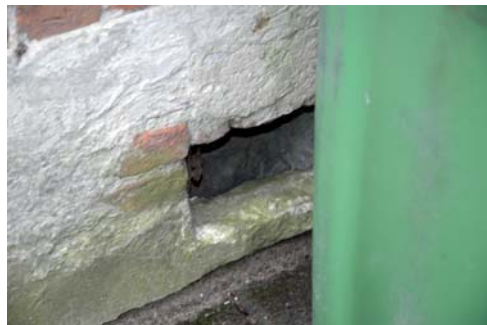
Ontbrekende ventilatie-roosters van de kruipruimte.

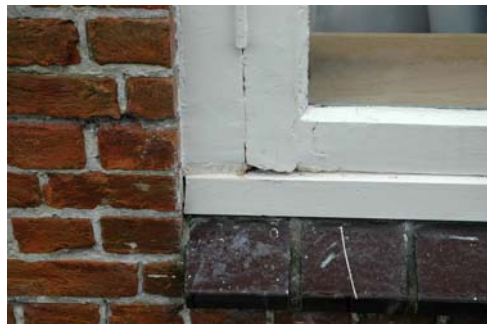
Het kozijn van de achterkamer is op diverse plaatsen gerepareerd.
